KOMITE NASIONAL KESELAMATAN TRANSPORTASI

LAPORAN AWAL HASIL INVESTIGASI DAN PENELITIAN KECELAKAAN LALU
LINTAS DAN ANGKUTAN JALAN

TABRAKAN ANTARA BUS PARIWISATA FAJAR TRANSPORT BERNOMOR
POLISI B. 7061 WB DENGAN MOBIL FEROZA BERNOMOR POLISI B. 8901 BZ
DI RUAS JALAN CIJAMBE, KECAMATAN CIJAMBE, KABUPATEN SUBANG,
JAWA BARAT (JABAR), 29 JULI 2007

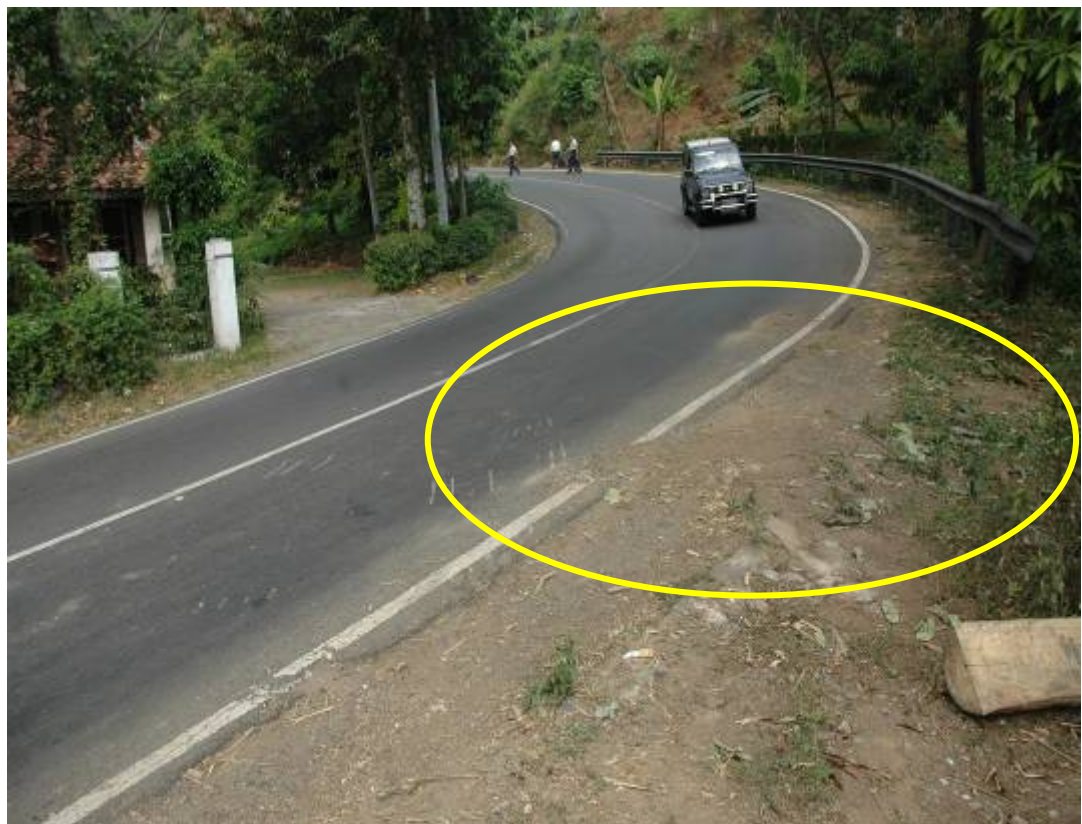
Posisi terakhir terhimpitnya mobil Feroza dan Bis

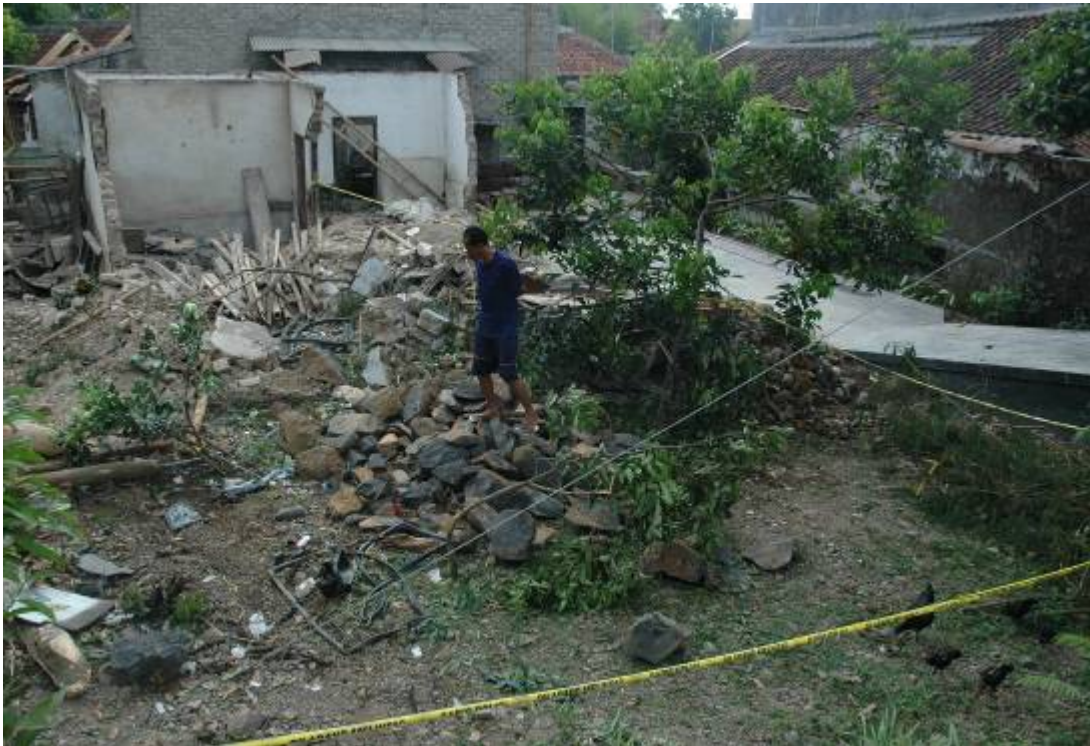
Lokasi Rumah Penduduk yang Tertubruk Bus dan Feroza

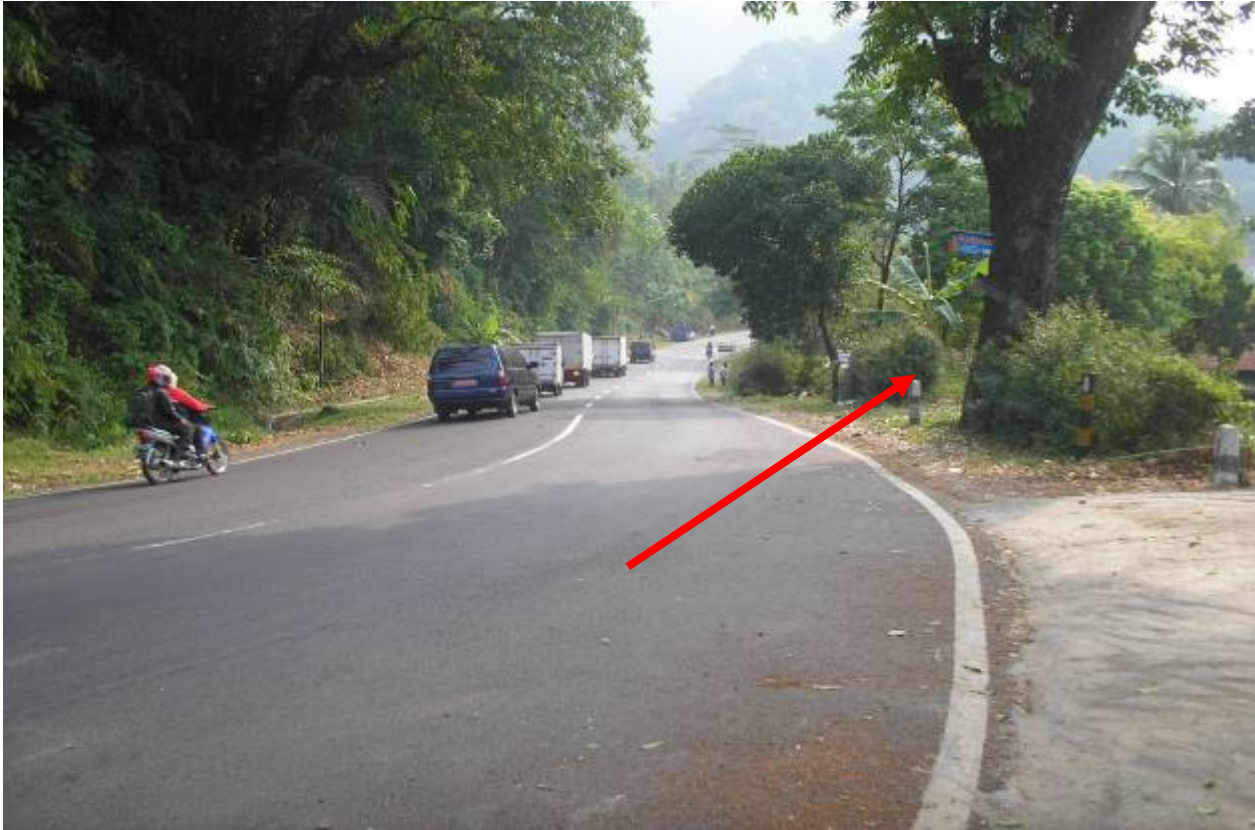
Gambar Prasarana 1 : Lokasi jalan bus saat pertama menabrak angkot

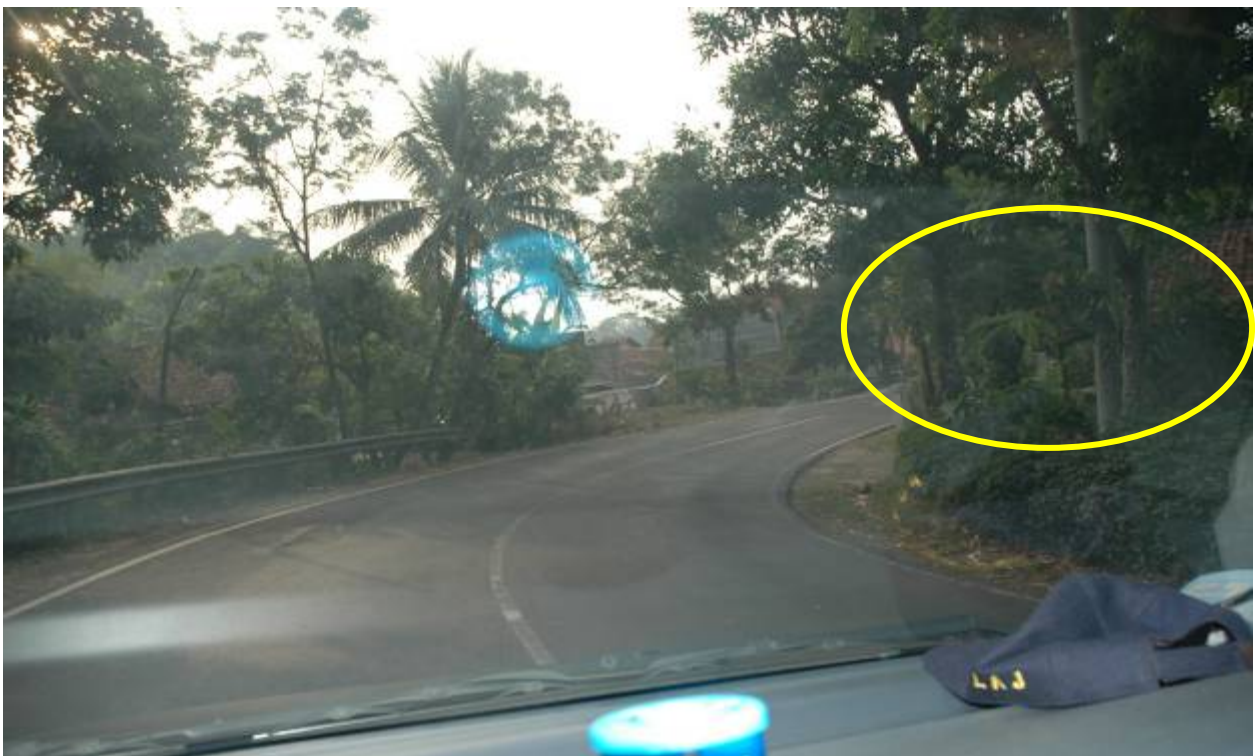
Gambar Prasarana 2 : Jarak pandang untuk melihat kendaraan yang datang dari arah berlawanan terhalang oleh pohon yang ada di sebelah kanan

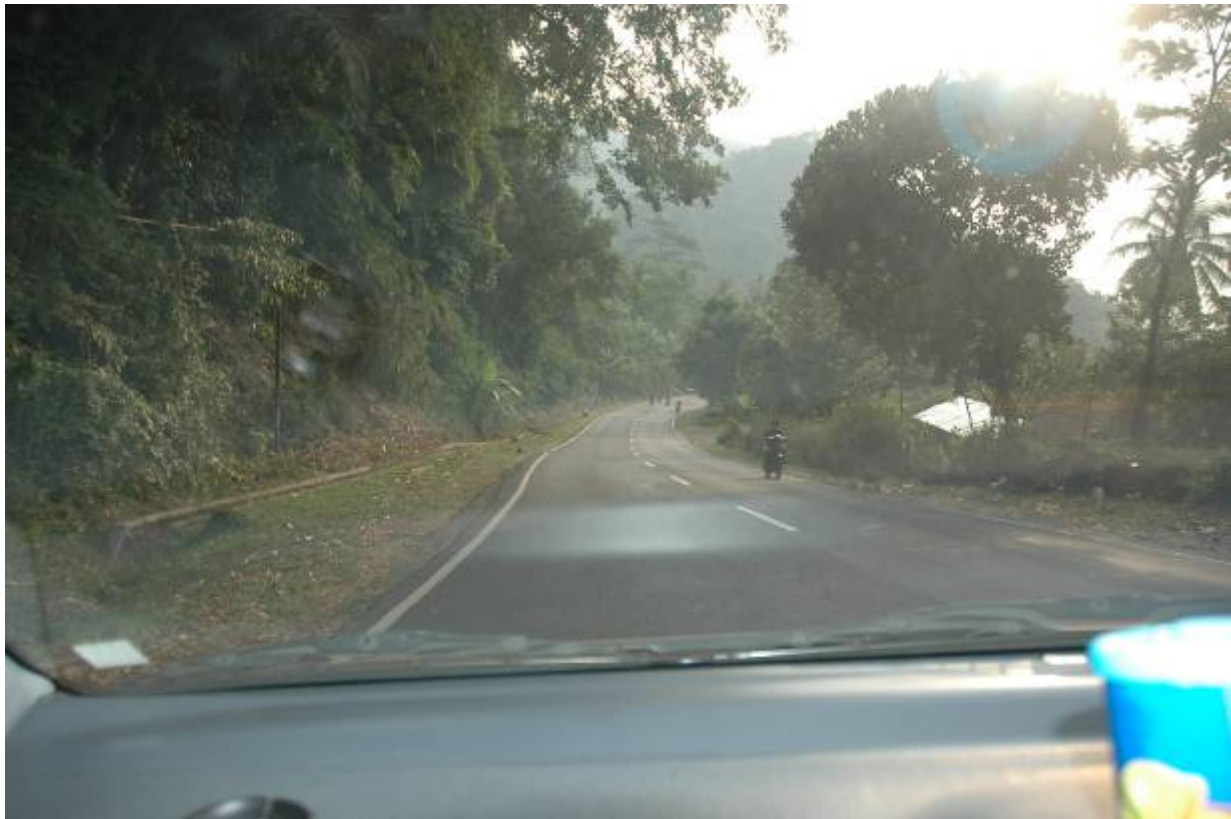
Gambar Prasarana 3 : Kondisi jalan sejak pertama bus menabrak angkot sampai dengan lokasi kejadian kedua tidak terdapat tanda rambu – rambu lalu lintas.

- a. Dianggarkan untuk pemasangan rambu dan pengecatan marka disekitar lokasi kawasan TKP guna mengurangi tingkat kecelakaan;
- b. Larangan terhadap mobil penumpang yang digunakan untuk mengangkut orang melebihi kapasitas tempat duduk selain mobil penumpang umum.

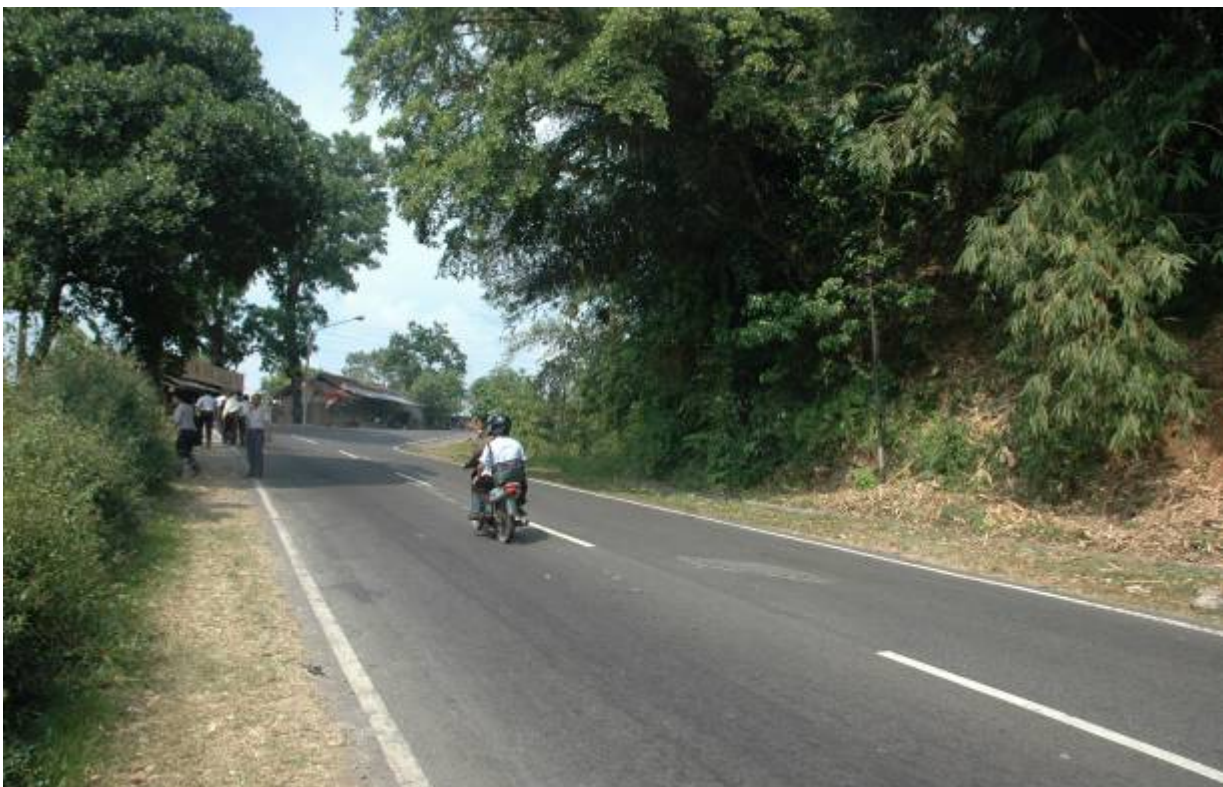
Gambar Prasarana 4 : Terdapat marka garis putus – putus sepanjang lokasi kejadian pertama sampai dengan lokasi kecelakaan kedua bus dengan mobil Feroza

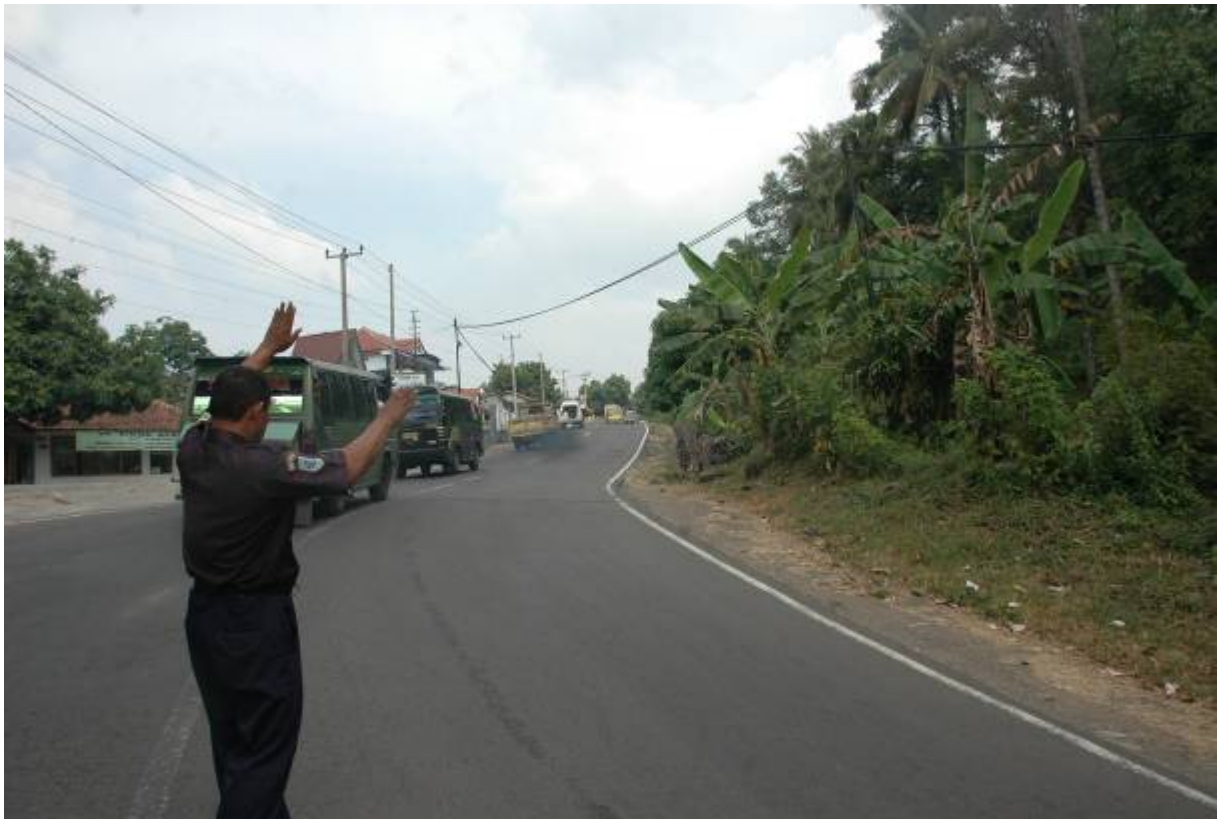
Gambar Prasarana 5 : Tidak terdapat tanda – tanda rambu lalu lintas dari arah Ciater pada belokan pertama ke tempat kejadian

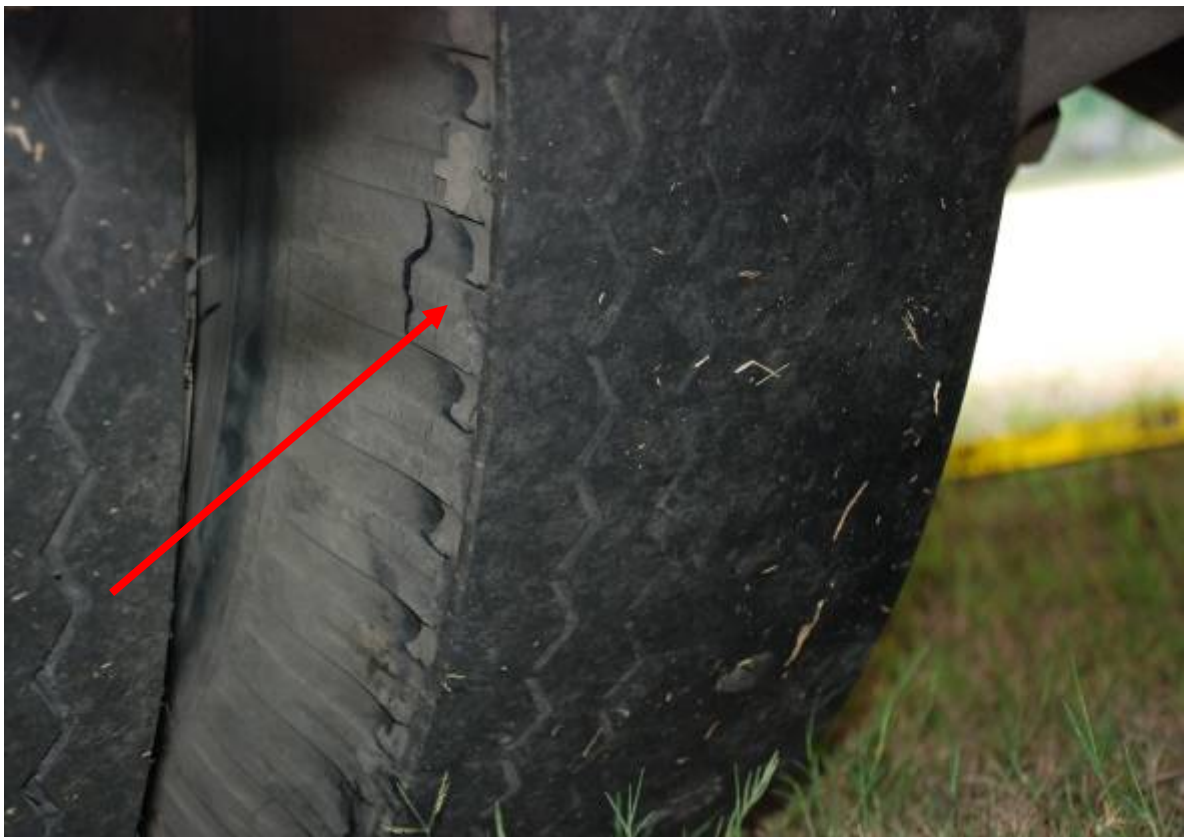
Gambar Sarana 1 : Ban belakang menggunakan ban vulkanisir dan telah aus

Kondisi fisik ban belakang dalam sebelah kiri tampak sudah sedikit halus, sehingga membuat kendaraan mudah tergelincir atau slip bila kondisi jalan licin dan sulit mencengkram aspal apabila terjadi pengereman dan *"dapat terlihat pada (Gambar Sarana 1) : ban belakang menggunakan ban vulkanisir dan telah aus"*.

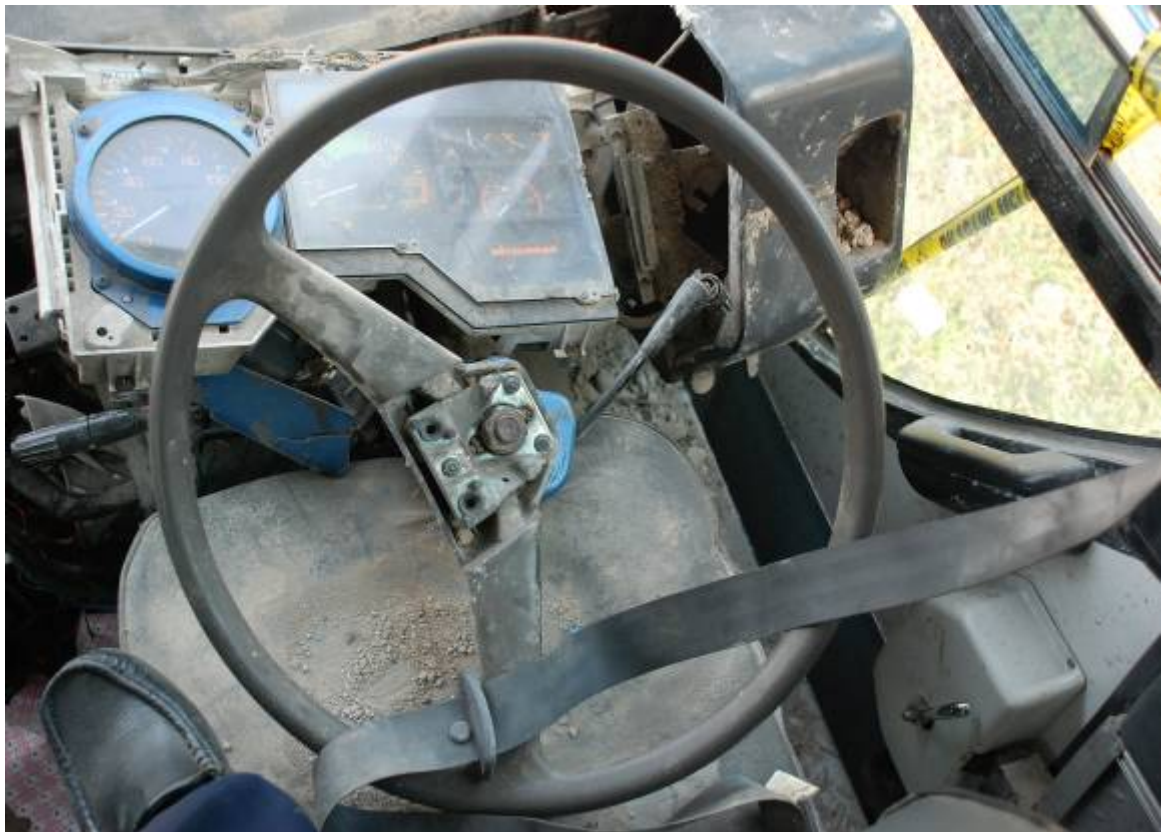
Gambar Sarana 3 : Kendali kendaraan setelah tabrakan terjadi

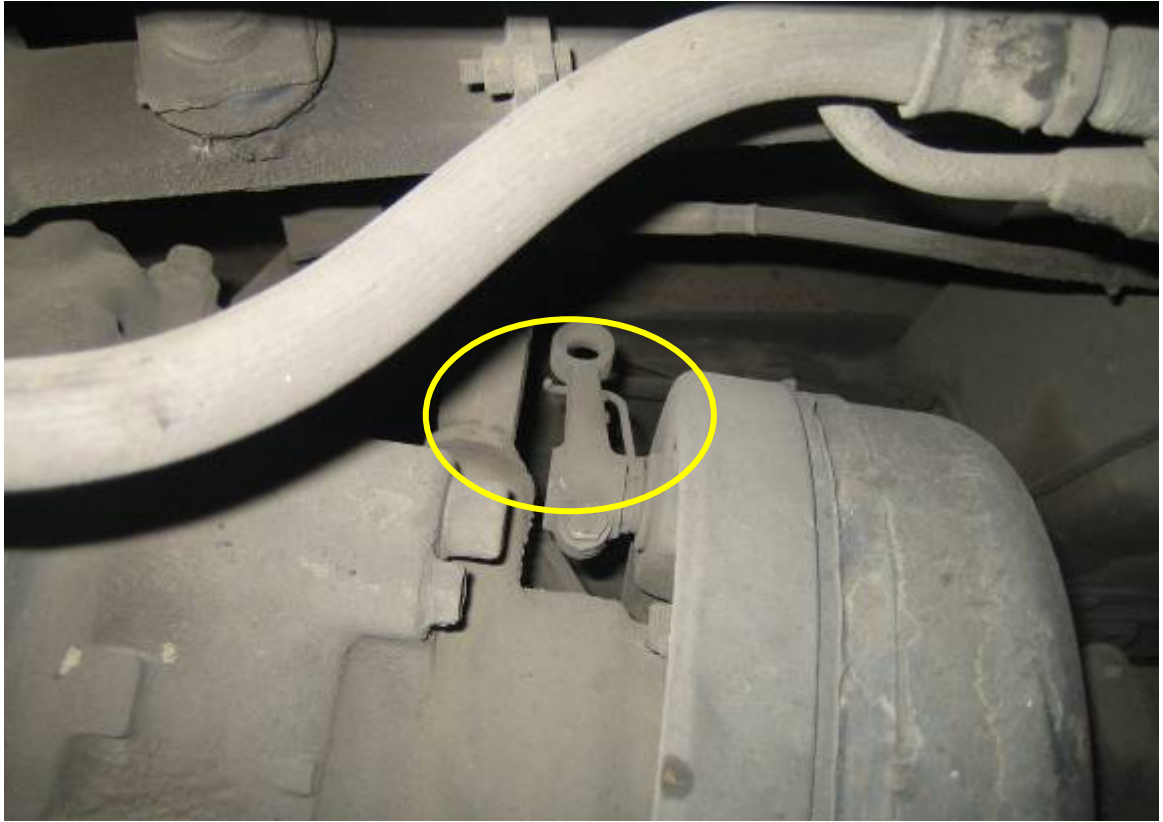
Gambar Sarana 4 : Kabel Hand Brake tidak terpasang

2. Tidak terawatnya sistem pengereman pada bus tersebut, dimana salah satu alat pengereman (rem tangan) tidak terpasang sesuai dengan standard keselamatan dan diabaikan fungsinya, serta kondisi jalan yang menurun dan berliku, mengakibatkan pengemudi bus pariwisata kesulitan dalam mengendalikan serta menghentikan laju bus tersebut sehingga menyebabkan terjadinya kecelakaan ini.

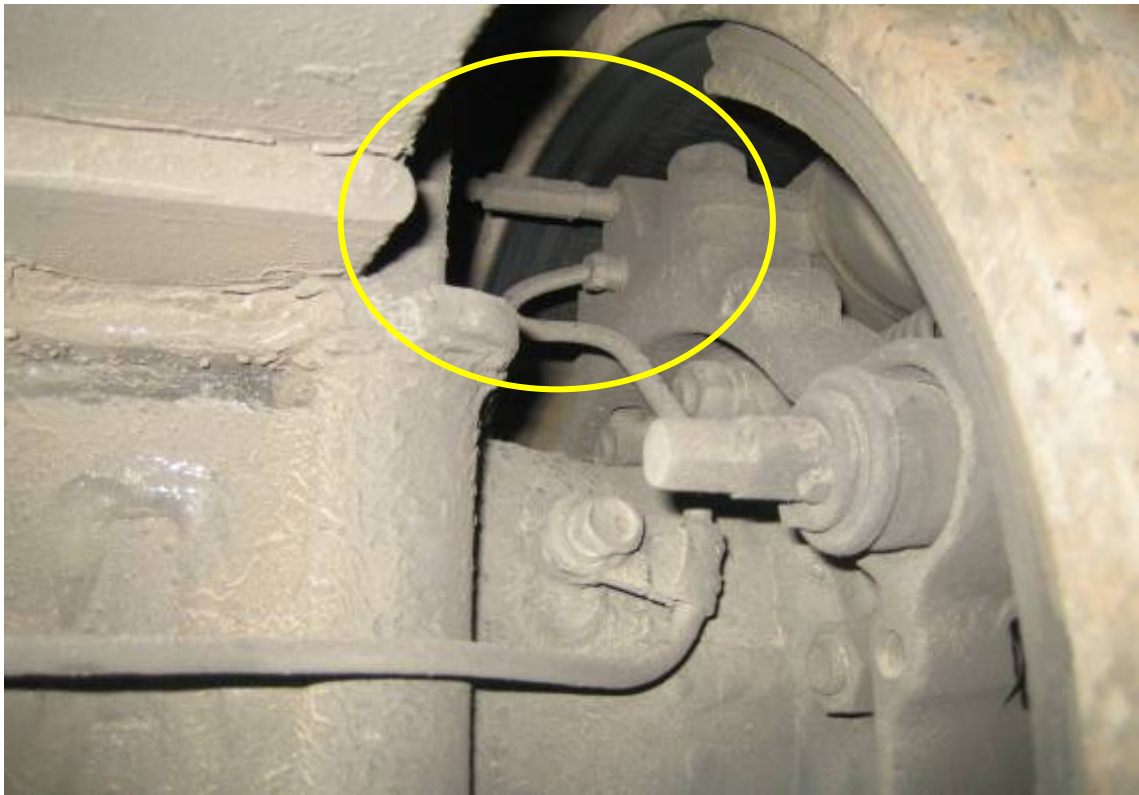
Gambar Sarana 5 : Dust Cover tidak terpasang

- dan kondisi kanvas rem (pantekan/ bukan buatan pabrik) bentuknya seperti gentong dan tidak di rekomendasikan oleh pabrikan sehingga untuk efektivitas pengereman pabrikan tidak menjamin, kampas rem yang terdapat di bus pariwisata Fajar Transport Nomor Polisi B 7061 WB. *Cover dust* juga tidak ada sehingga kanvas rem tidak terlindungi oleh debu;

- debu tersebut dapat menghambat kinerja dari rem itu sendiri (tidak pakem) dan mudah haus, *"seperti pada (Gambar Sarana 5) : Dust Cover tidak terpasang"*.

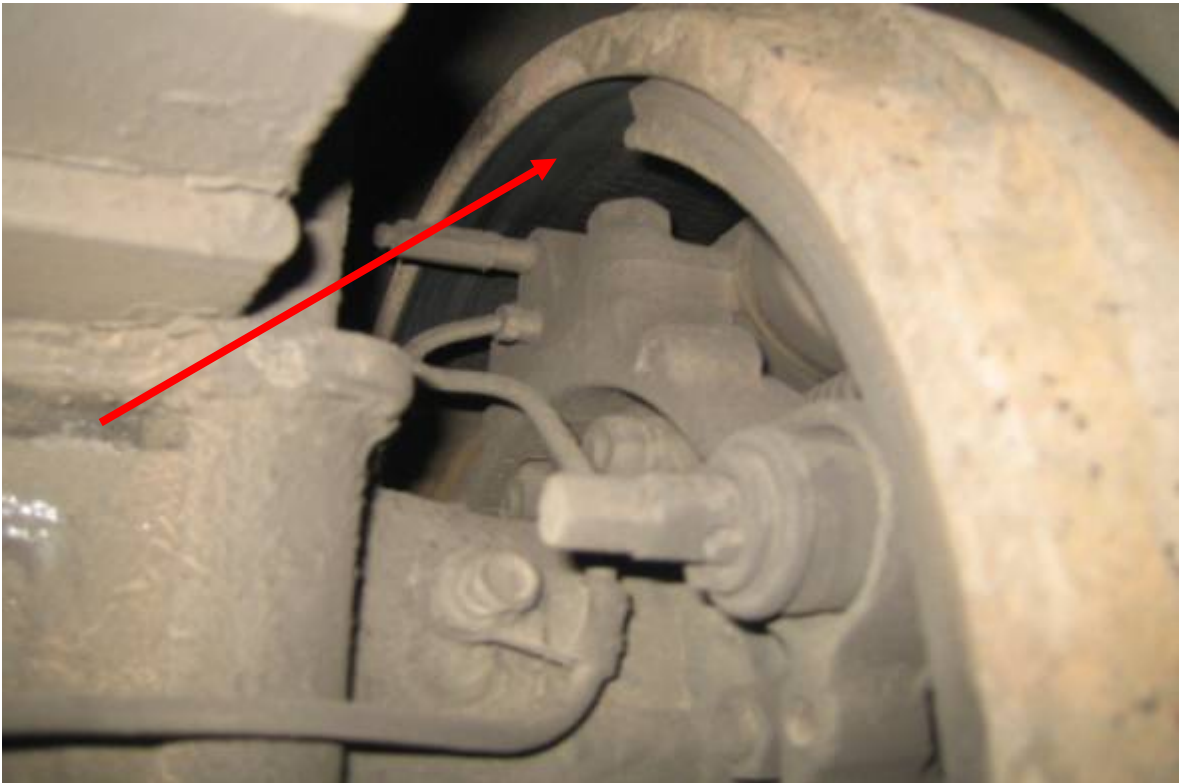
Gambar Sarana 6 : Permukaan tromol rem bergelombang dan gentong

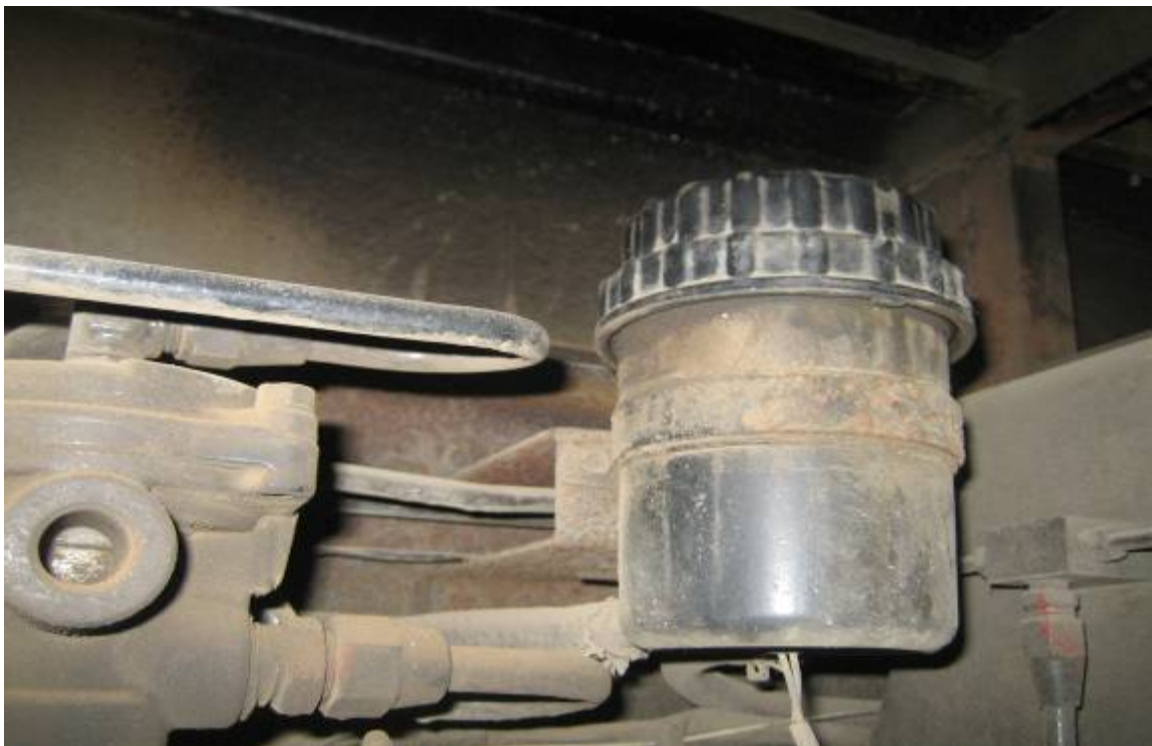
Gambar Sarana 7 : Tabung Pengisian Minyak Rem Terletak Dibawah Dek Penumpang

7. Untuk mengetahui keberadaan isi dari minyak rem terlebih dahulu harus mengecek kebawah kolong kendaraan dan jika parts tersebut berfungsi maka indikator yang berada di depan pengemudi akan menyala (tanda peringatan).

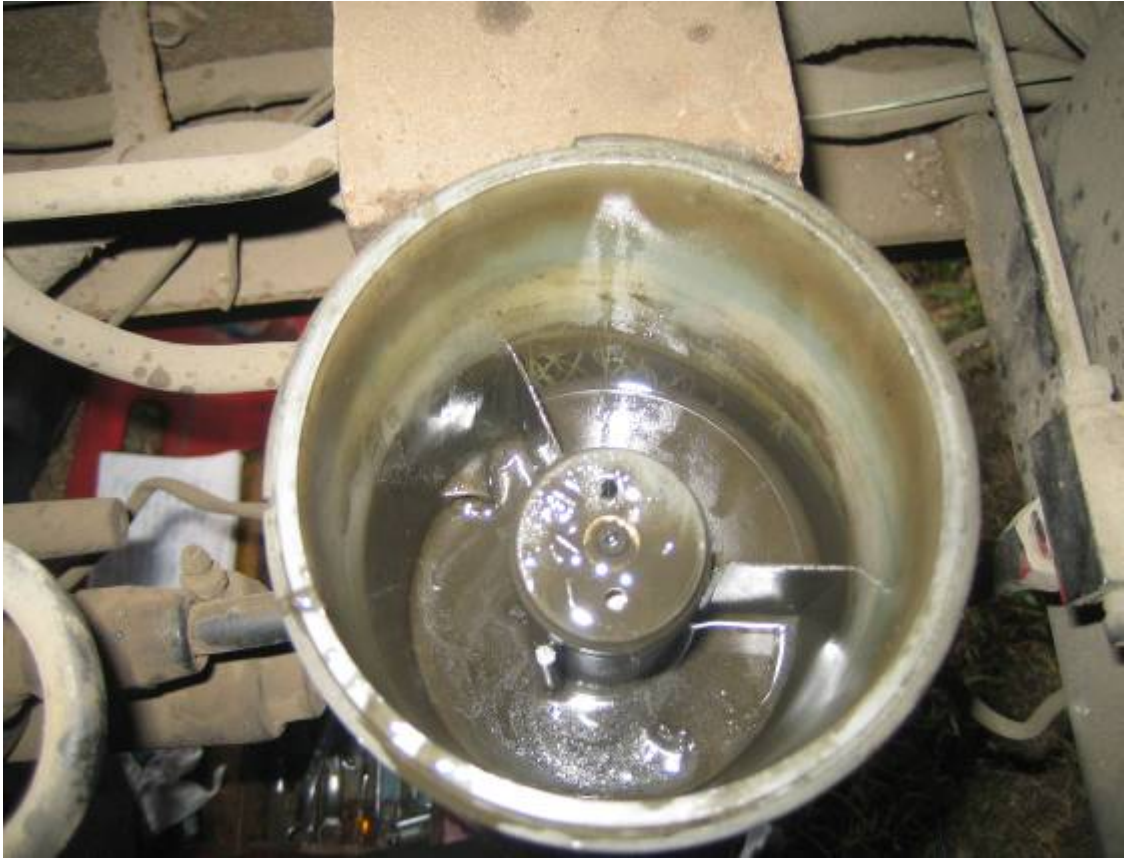
Gambar Sarana 8 : Minyak Rem Dalam Tabung Reservoir Habis

Kondisi sistem pengereman diduga dalam kondisi tidak baik dalam hal itu dapat dilihat dari tinggal sedikitnya minyak rem yang tersisa di dalam tabung minyak rem, dan warnanya pun sudah menjadi hitam dan kotor, *“seperti pada (Gambar Sarana 9) : keadaan sisa minyak rem yang ada pada Tangki Reservoir (kotor dan hitam) dan mengendap”*, adalah sebagai berikut :

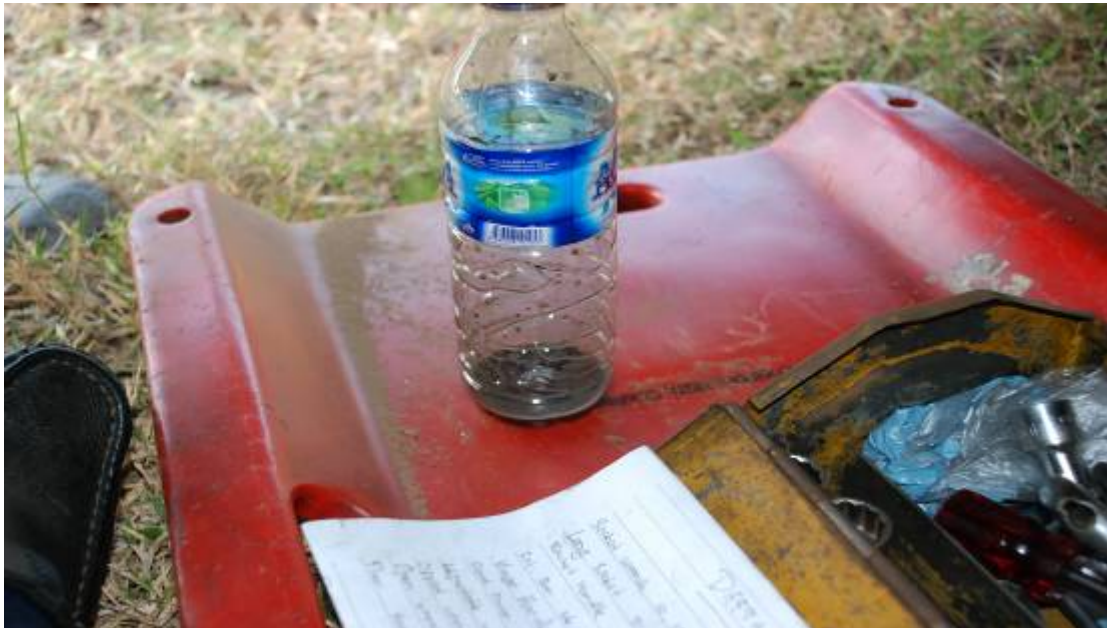
Gambar Sarana 9 : Keadaan sisa minyak rem yang ada pada Tangki Reservoir (kotor dan hitam)

- minyak rem kotor, hitam dan mengendap diakibatkan oleh dari hasil pemanasan minyak rem hingga mendidih dari hasil proses pengereman yang telah lama terjadi, maka jangan heran jika saat membongkar kaliper rem dan piston, tak jarang endapan dalam bentuk lumpur akan terdapat di sana. Karena perangkat tersebut merupakan bagian yang dekat menerima panas saat rem bekerja;

- endapan dan air pada minyak rem yang telah digunakan lama dapat merusak sistem pengereman kendaraan. Dampak utamanya terhadap master rem mobil, selain karat yang disebabkan kandungan air, silinder juga akan luka akibat gesekan yang ditimbulkan gram dinding silinder dan piston;

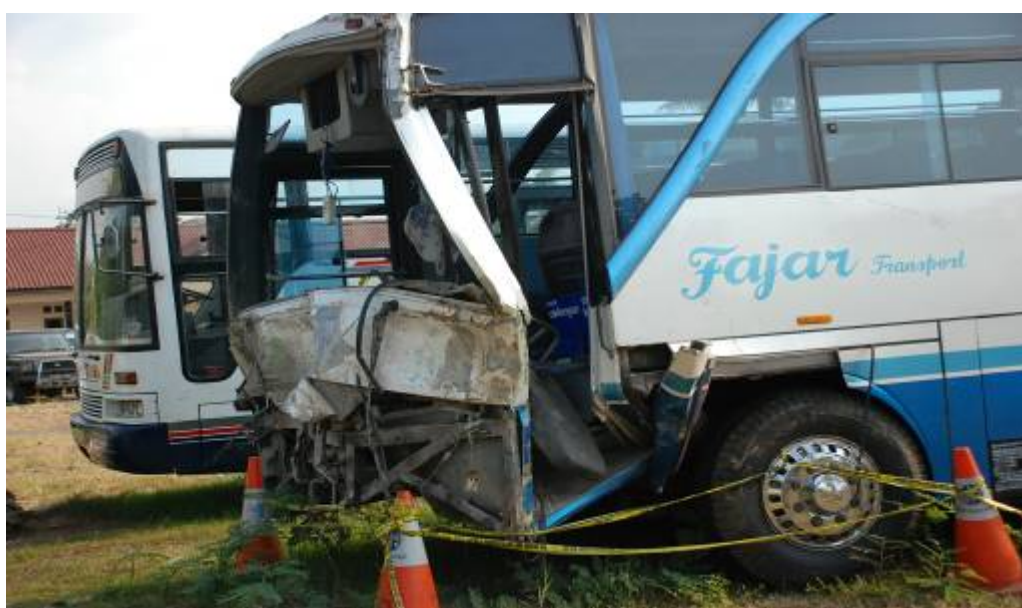
Dilihat dari kerusakan kendaraan bus pariwisata Fajar Transport B 7061 WB , dan kendaraan mobil Feroza B 8901 BZ dapat diduga proses tabrakan ini mengalami benturan yang sangat keras pada masing – masing bagian depan kendaraan dilihat dari pecahnya kaca bagian depan dan sebelah kanan serta tidak ditemukan jejak pengereman (*skid mark*) di lokasi kejadian, diduga penyebab korban luka - luka ringan yaitu akibat benturan. Gaya yang ditimbulkan akibat tabrakan tersebut menyebabkan penumpang yang berada di belakang samping kanan pengemudi mengalami luka - luka ringan karena benturan yang cukup keras.

Gambar Sarana 11 : Kerusakan pada bus pariwisata Fajar Transport B 7061 WB

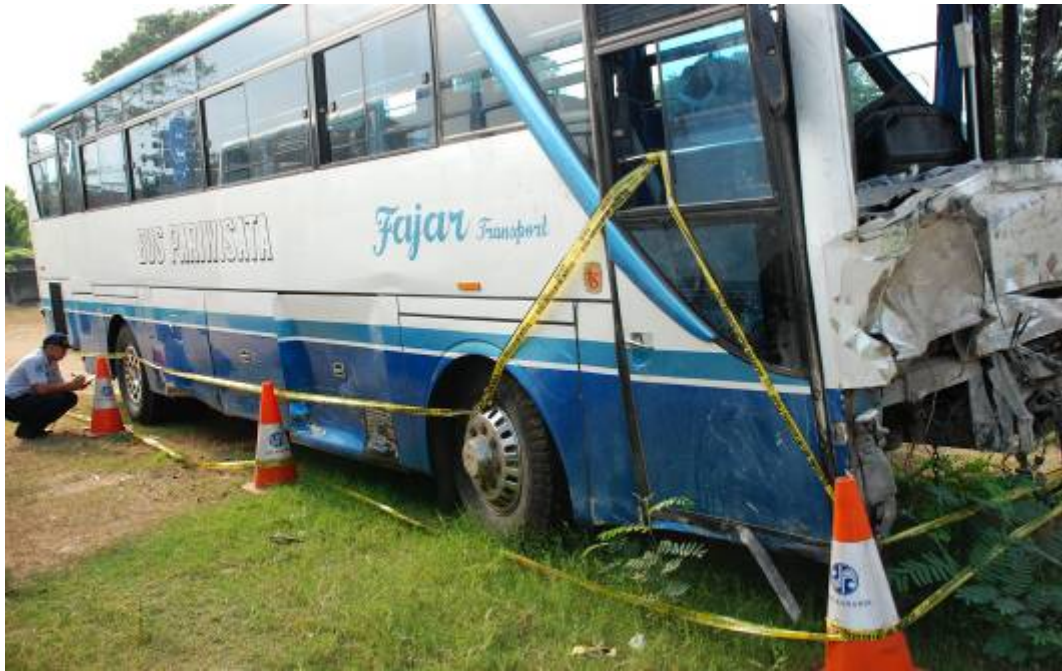
Gambar Sarana 12 : Kerusakan bus pariwisata Fajar Transport samping kanan

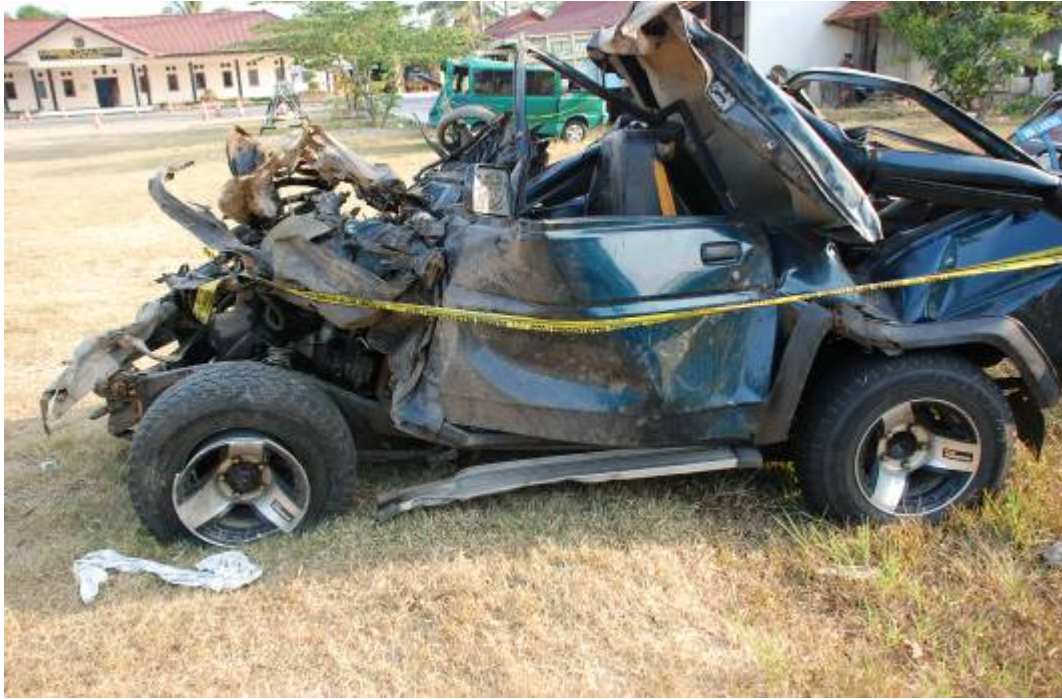
Sedangkan kendaraan mobil Feroza Nomer Polisi B 8901 BZ mengalami kerusakan pada seluruh badan kendaraan sehingga menyebabkan pengemudi dan seluruh penumpang yang berada dimobil Feroza tersebut meninggal dunia, seperti pada *(Gambar Sarana 14)*.

Gambar Sarana 14 : Kerusakan pada mobil Feroza B 8901 BZ bagian samping kiri.

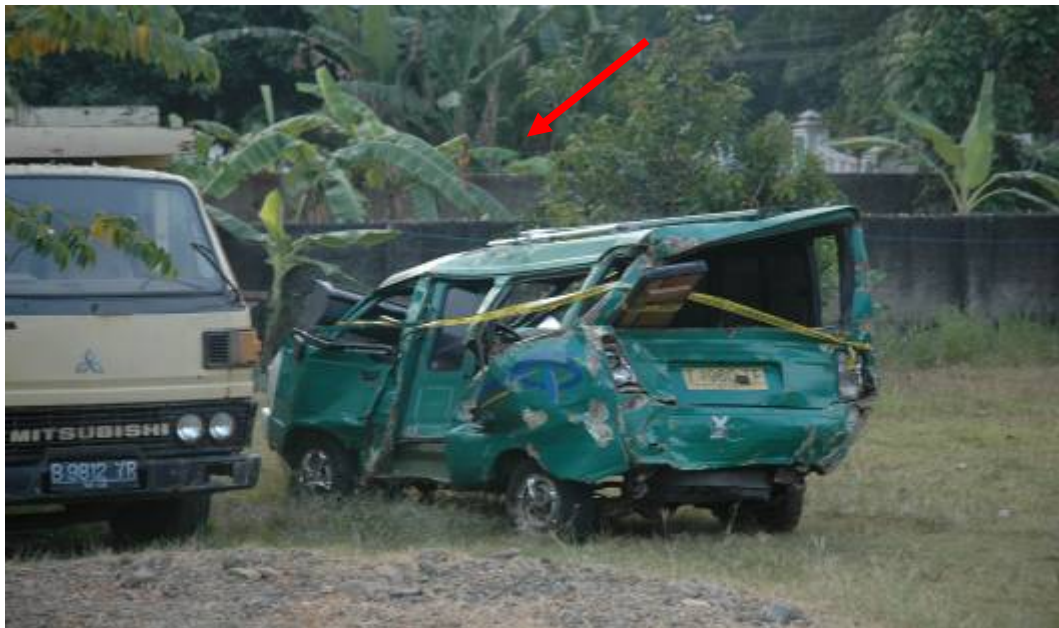
Kendaraan angkot tersebut adalah kendaraan yang pertama kali ditabrak dari belakang oleh bus pariwisata Fajar Transport setelah bus melewati tikungan pertama dan akibatnya angkot tersebut terdorong keluar jalan masuk terjun ke pekarangan rumah. Angkot tersebut sedang tidak memuat penumpang hanya pengemudi saja. Setelah menabrak angkot tersebut bis masih tetap melaju sekitar jarak 300 meter sebelum menabrak kendaraan kedua yakni Daihatsu Ferosa yang datang dari arah yang berlawanan.

Gambar Sarana 15 : Kerusakan pada mobil angkot Nomor Polisi T 1960 TF

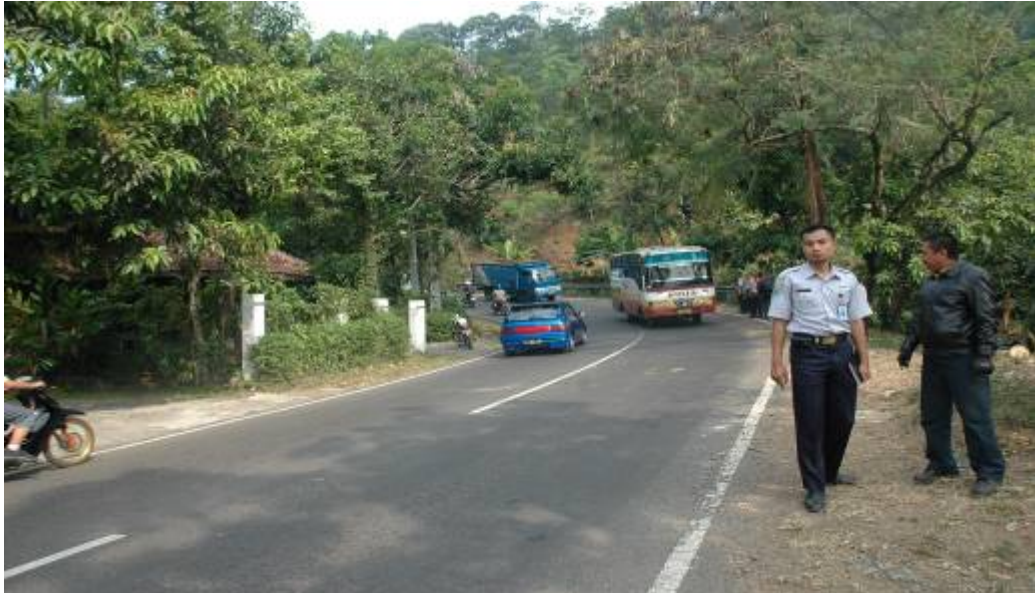
Kondisi jalan di ruas jalan Subang-Ciater adalah jalan arteri primer kelas III, status jalan provinsi, dengan lebar 7.1 meter dan lebar bahu jalan 4 meter. Pola arah lalu lintas 2 (dua) arah dan 2 (dua) jalur, seperti pada gambar dibawah ini.

Gambar Prasarana 1 : Pola lalu lintas dengan dua arah

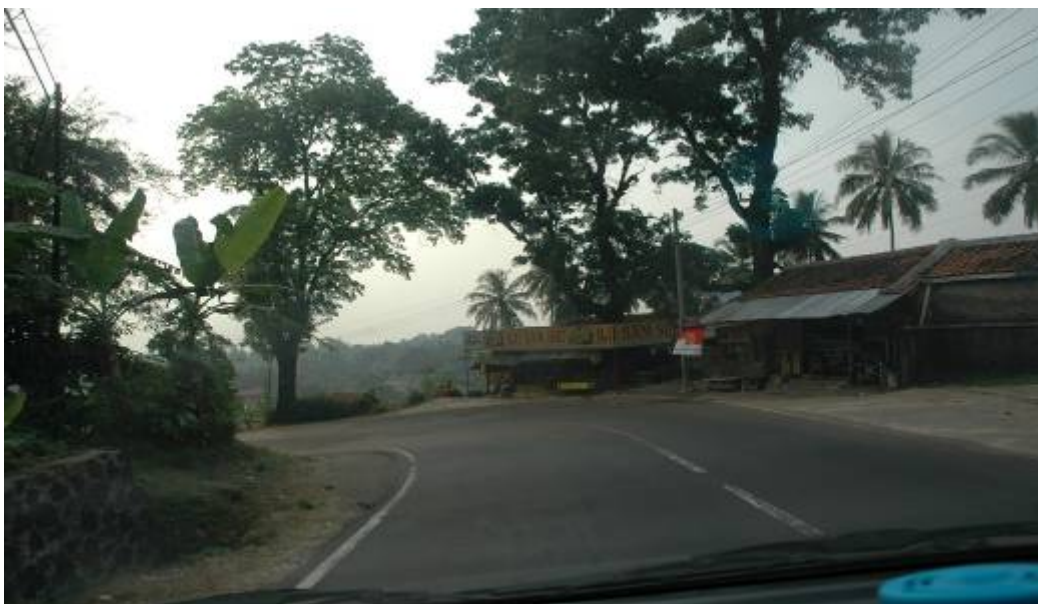
Kondisi lingkungan ruas jalan Subang - Ciater merupakan daerah yang padat serta tata guna lahan berupa perumahan dan pertokoan sehingga jarak pandang tidak cukup jauh. Karakteristik ruas jalan Subang - Ciater yaitu menanjak, menurun dan berliku. Ruas jalan Subang Ciater cukup banyak dilalui oleh truk - truk besar, bus antar kota, angkutan kota, kendaraan pribadi, sepeda motor dan pejalan kaki. Kondisi cuaca sore hari cerah, tidak hujan dan perkerasan jalan baik.

Gambar Prasarana 1 : Ruas jalan Subang - Ciater adalah jalur utama dari Jakarta menuju Kawasan Wisata Ciater

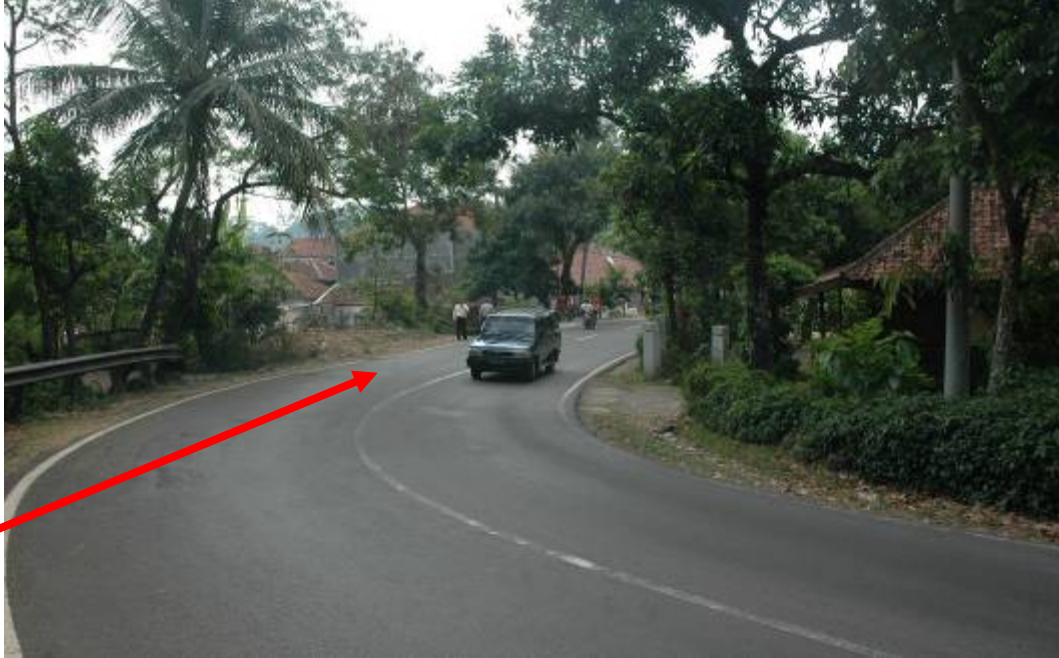
Banyak dijumpainya marka jalan ganda putus - putus dan tidak putus – putus kondisinya agak buram, tidak terdapatnya lampu penerangan di sepanjang ruas jalan Subang - Ciater sehingga ketika cuaca gelap atau malam hari dapat mengurangi jarak pandang pengemudi, seperti keterangan pada (Gambar Prasarana 1 dan 2).

Gambar Prasarana 2 : Sekitar tempat kejadian marka tengah sudah buram
