KNKT – 10 – 10 – 08 – 02 – A

**LAPORAN HASIL INVESTIGASI
KECELAKAAN KERETA API**

**TUMBURAN KA 116 SENJAUTAMA SEMARANG
DAN KA 4 ARGOBROMO ANGGREK**

**KM 113+400/300 EMPLASEMEN STASIUN PETARUKAN, PEMALANG,
JAWA TENGAH**

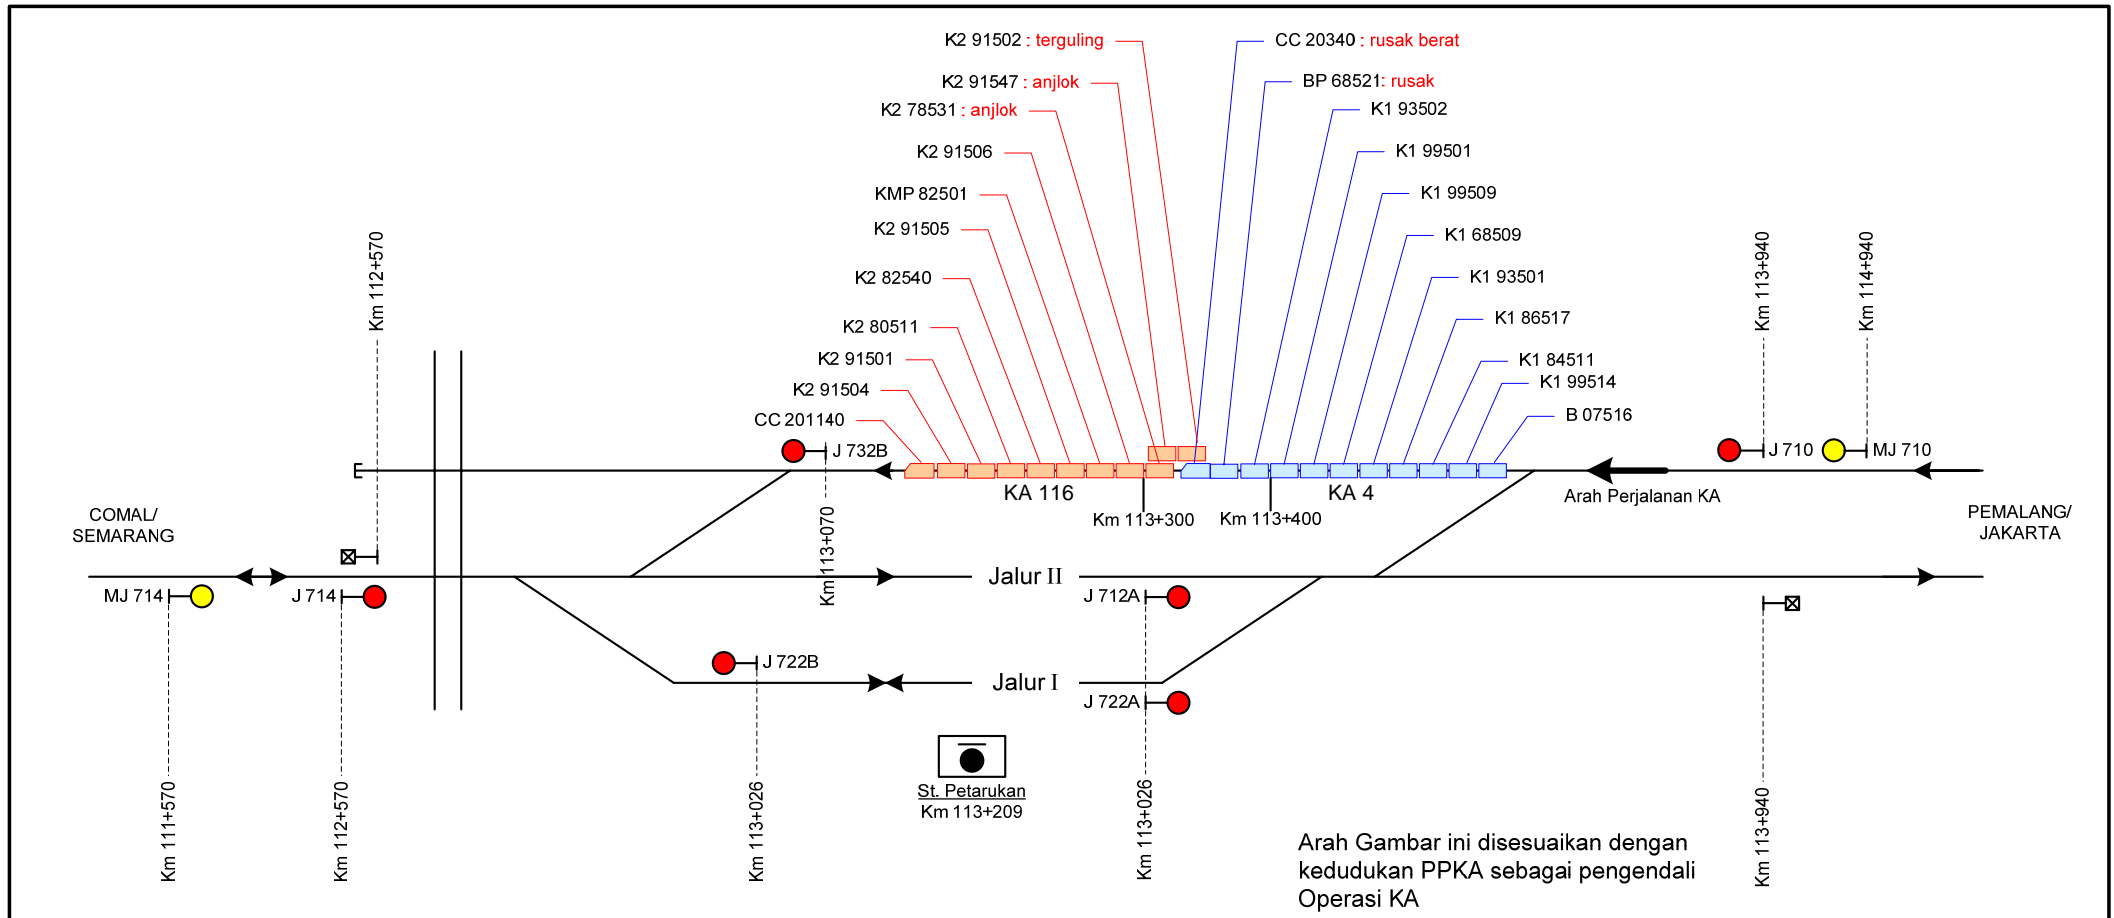
Gambar 2. Gambar sketsa kejadian PLH Tumburan KA 4 dan KA 116 di Emplasemen St. Petarukan tanggal 2 Oktober 2010

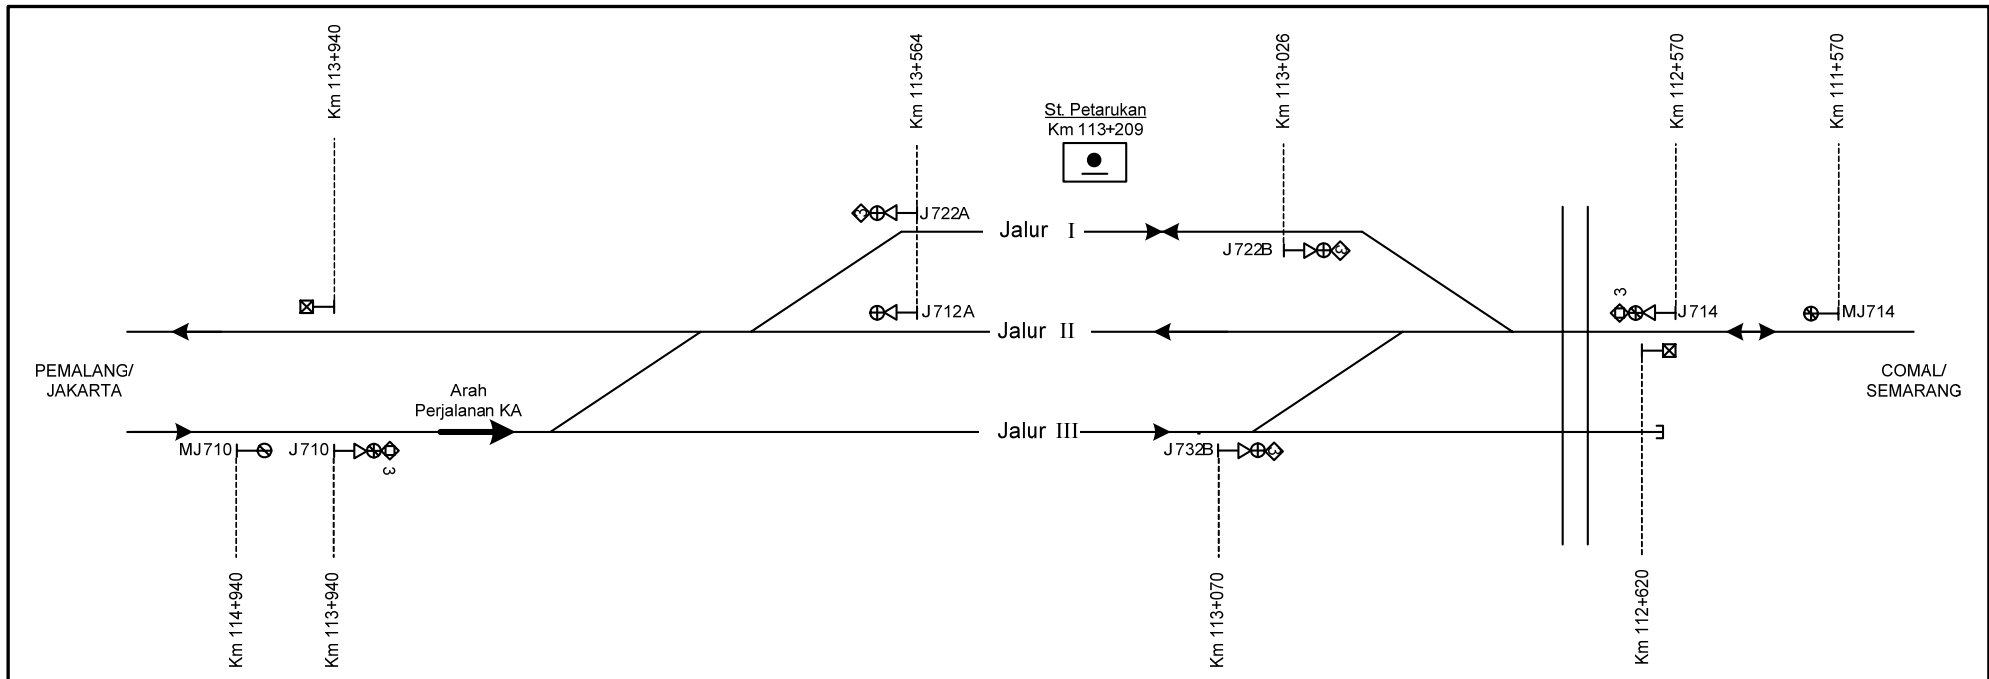
Gambar 4. Gambar sketsa Emplasemen St. Petarukan

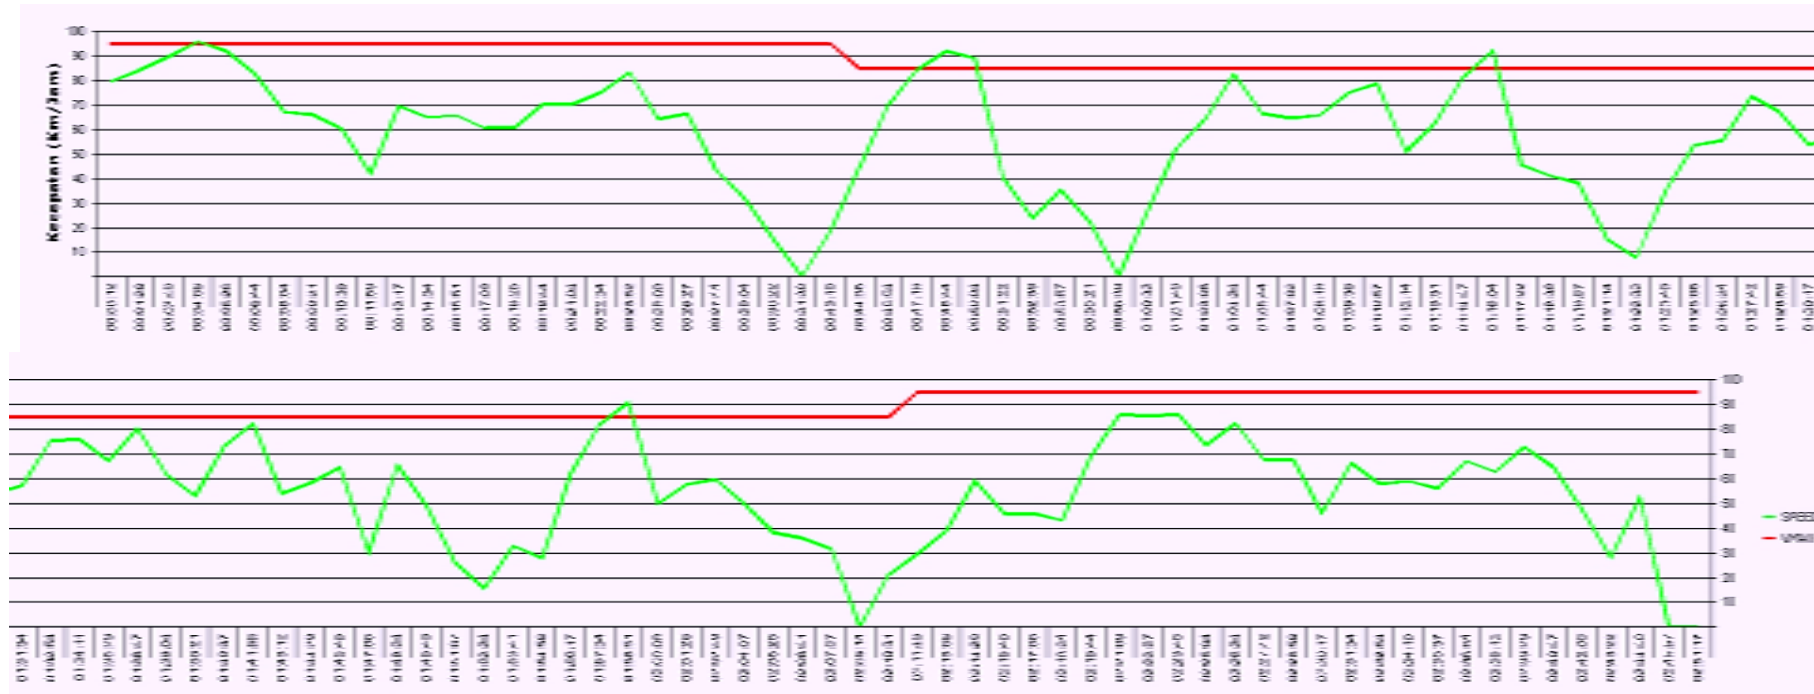
Sesuai dengan data kecepatan KA yang diunduh dari GPS di lokomotif CC20340, KA 4 berjalan sejak dari Km 121-Km 115 (petak jalan antara St. Pemasang – St. Petarukan) dengan kecepatan 47 Km/jam hingga 72 Km/jam. Sedangkan pada Km 115-Km 114 dengan kecepatan 28 Km/jam dan pada Km 114-Km 113 dengan kecepatan 52 Km/jam.

Gambar 5. Grafik kecepatan lokomotif CC 20340

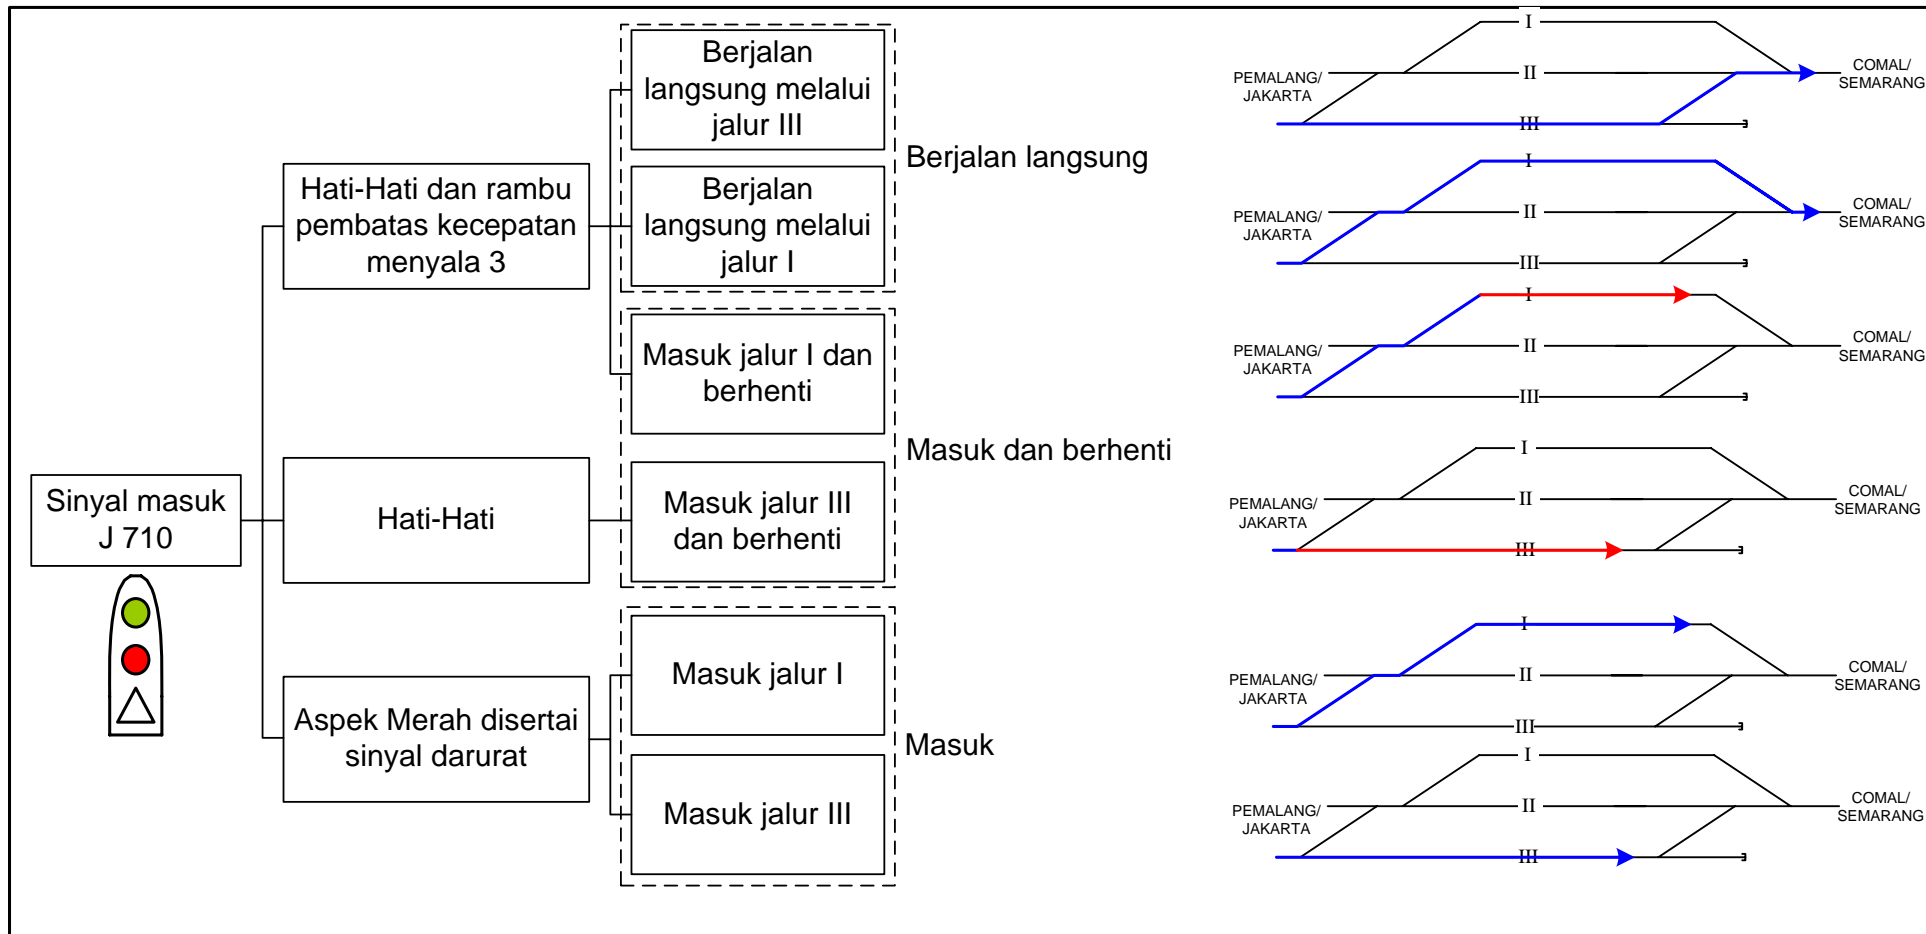
- c. Pengaturan masuknya KA di St. Petarukan dari St. Pemalang berdasarkan Reglemen Pengamanan Setempat (RPS) St. Petarukan dapat dilihat dalam gambar berikut:

Gambar 6. Pengaturan masuknya KA di St. Petarukan dari St. Pemalang menurut RPS

- d. Meskipun demikian, temuan tim investigasi berdasarkan Daftar Sepur (jalur) St. Petarukan yang mulai berlaku tanggal 1 Maret 2010 ternyata hanya 2 jalur yang digunakan yaitu, Jalur II dari arah St. Comal dan Jalur III dari arah St. Pemalang. Sedangkan Jalur I tidak dimanfaatkan, baik itu untuk KA yang dari/menju St. Comal maupun dari/menju St. Pemalang.

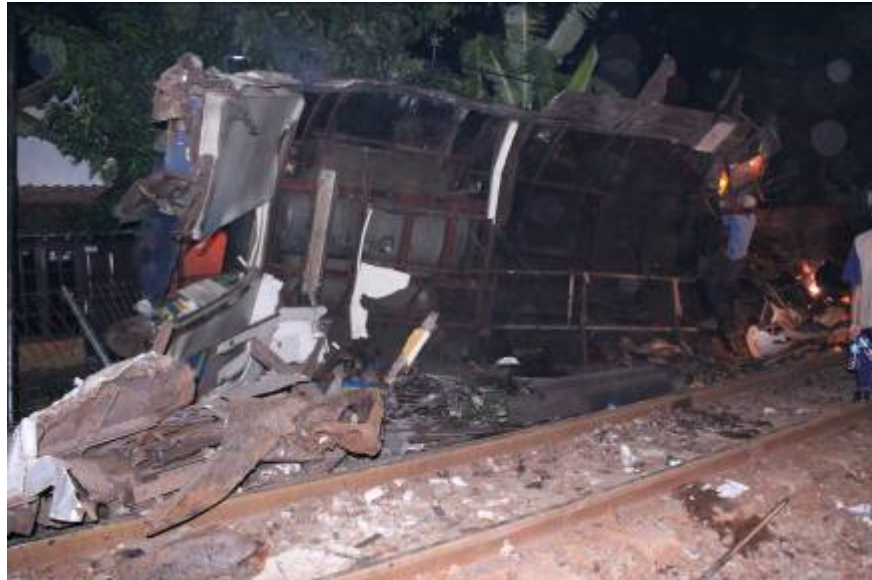
Kereta paling belakang KA 116, tertulis dengan nomor kereta K2 91502 yang dapat diartikan kereta tersebut mulai dinas pada tahun 1991. Namun pada saat PLH, kereta tersebut hancur total dan menyebabkan banyak korban meninggal. Kereta diketahui tidak memiliki kekuatan untuk menghadapi tumburan.

Gambar 7. Kondisi K2 91502 setelah PLH

Pada penelusuran data sarana yang dilakukan tim investigasi, diketahui bahwa K2 91502 adalah kereta yang mulai didinaskan tahun 1955 yang sudah direhabilitasi (retrofit) pada tahun 1991.

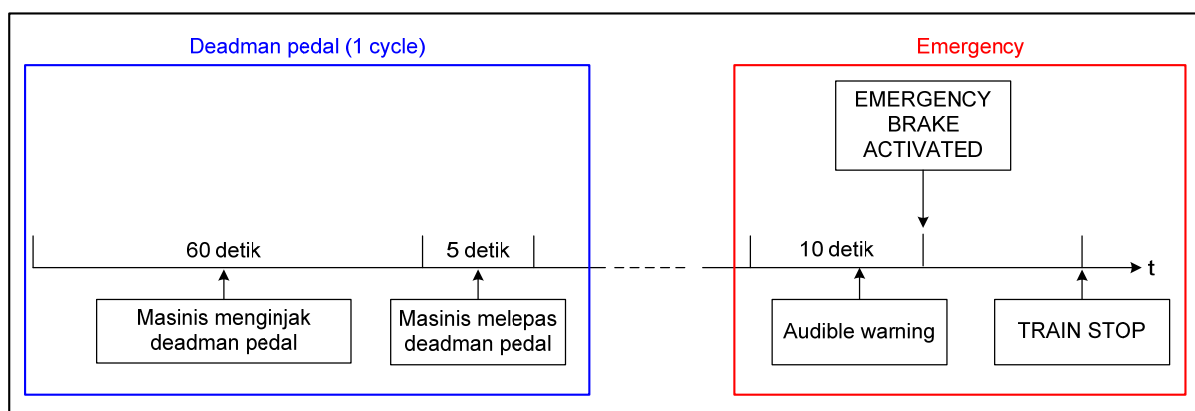
- c. Pengaturan kerja deadman pedal adalah sebagai berikut:

Gambar 8. Jangka waktu aktivasi deadman pedal
