**FINAL**  
**KNKT-10-03-01-03**

**KOMITE  
NASIONAL  
KESELAMATAN  
TRANSPORTASI**

**Investigasi Kecelakaan Kapal Laut**

**Tenggelamnya *KM. Ammana Gappa*  
27 NM Sebelah Barat Tanjung Rangas, Mamuju  
Sulawesi Barat  
06 Maret 2010**

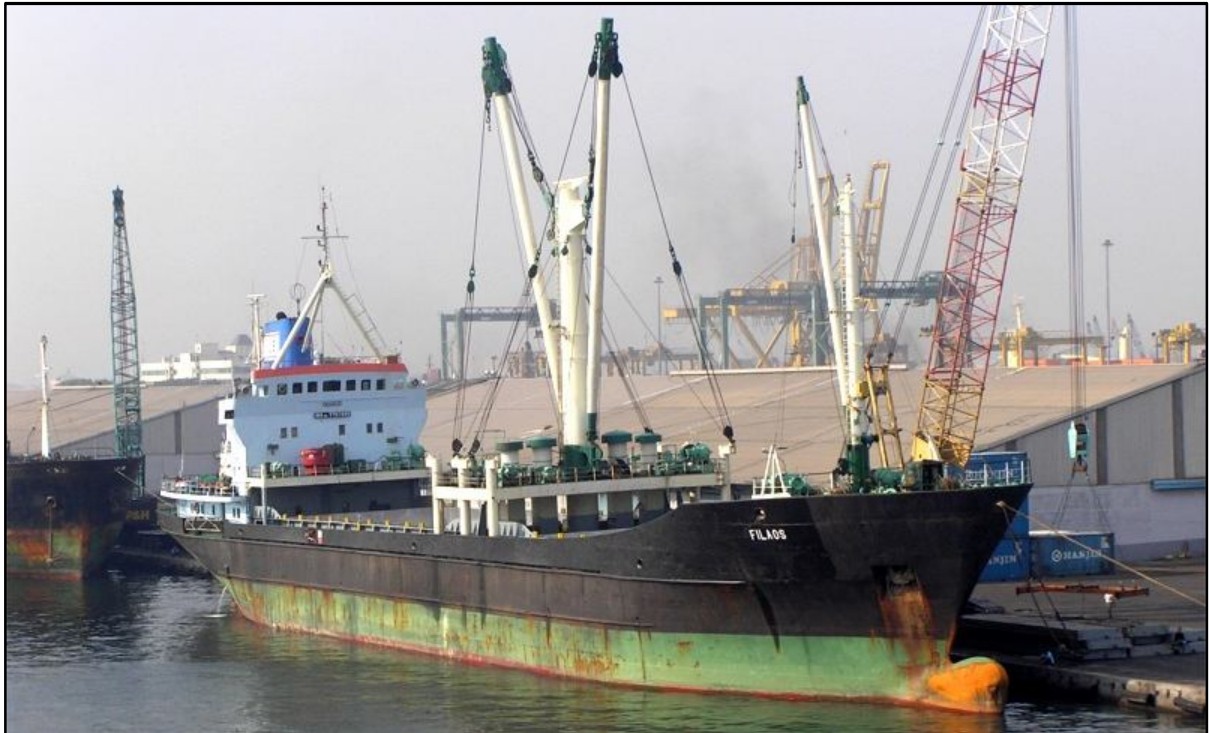
Gambar 1 MV. Filaos yang kemudian berganti nama menjadi KM. Ammana Gappa

KM. Ammana Gappa ex Filaos (IMO No. 7707695) merupakan kapal barang (*General Cargo*). Kapal dibangun pada tahun 1977 di galangan *Hussumer schiffswerft LTD*, Jerman dengan bahan dasar konstruksi baja. KM. Ammana Gappa dioperasikan oleh PT. Juli Rahayu, Kendari, Sulawesi Tenggara dengan pola rute tramper. Kapal diasuransikan *Total Loss*.
